LAUDO TÉCNICO DE AVALIAÇÃO	Nº 48.678 / 69.745 SETEMBRO DE 2.015
-----------------------------------	---

SOLICITANTE	PÁTRIA INVESTIMENTOS				
PROPRIETÁRIO	JORGE JONAS ZABROCKIS				
LOGRADOURO	Estrada Vicinal, s/nº				
BAIRRO	Raizama	CIDADE:	Niquelândia	UF:	GO

TIPO:	Fazenda	USO:	Pecuária
ÁREA DO TERRENO:	9.672,00 ha	ÁREA CONSTRUÍDA:	-----

FINALIDADE:	Garantia
DATA BASE:	Setembro 2.015

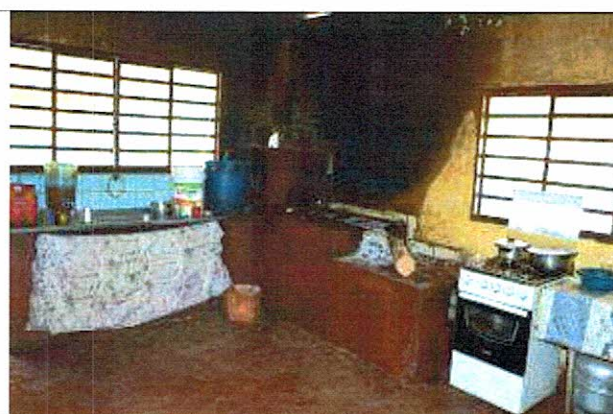
Vista interna

Sala, um banheiro, cozinha e três quartos.

Acabamentos Internos

Piso: cimentado.

Parede: Argamassa pintada

Forro: Ausente.

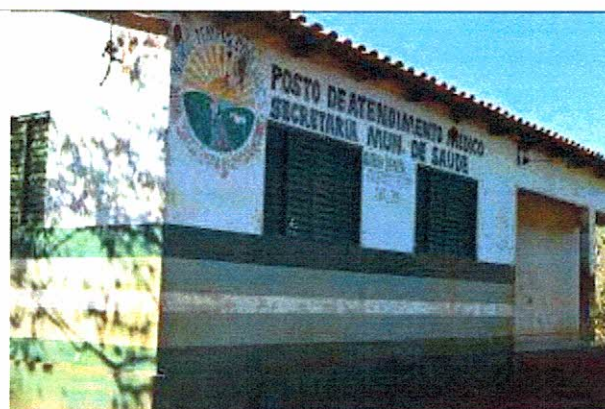
Vista externa

Consta de galpão em concreto armado e fechamento em alvenaria, com um pavimento, cobertura em telha metálicas, sobre estrutura metálica.

Padrão Construtivo	:	Econômico
Idade	:	20 anos
Pé Direito	:	3,00 m
Estado de Conservação	:	Regular
Área Construída	:	71,50 m ²

Obs.: Das construções somente o prédio do posto de saúde não estava acessível e suas áreas construídas foram obtidas através de medições estimadas no local.
